BUREAU VERITAS LABORATOIRES
LABORATOIRE DE CARACTERISATION ET D'EXPERTISE DES MATERIAUX

RAPPORT N° D-270723-06610 – 5 SEPTEMBRE 2023
REFERENCE CLIENT : CA0352580/SP0225063

Le client souhaite l'analyse d'une plaque de toiture :

Prélèvement de plaque de toit
polycarbonate (ARQUUS)

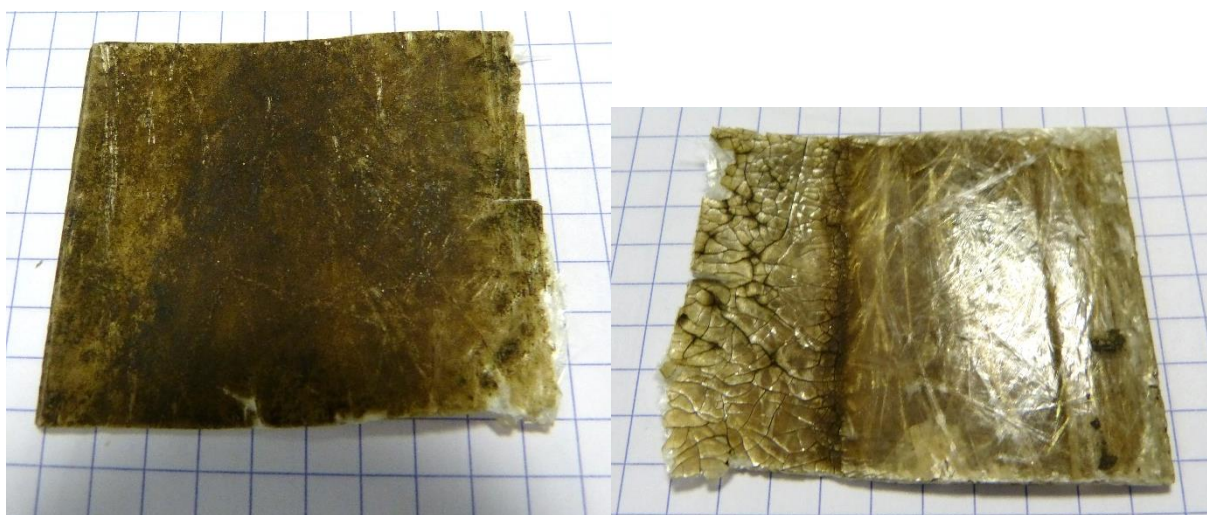
Figure 1 : Photo du prélèvement de plaque de toit (Face 1 à gauche ; Face 2 à droite)

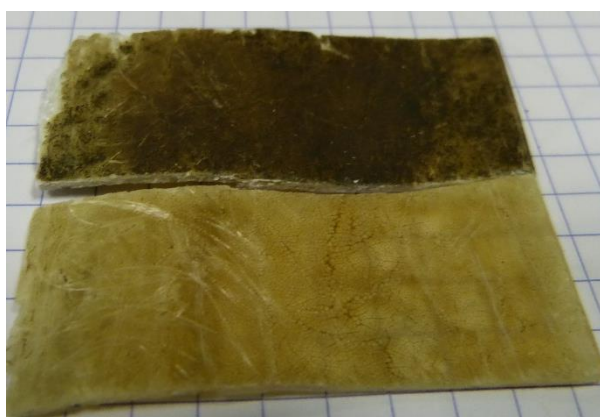
Figure 2 : Comparaison de l'échantillon avant nettoyage (en haut) et après nettoyage (en bas)

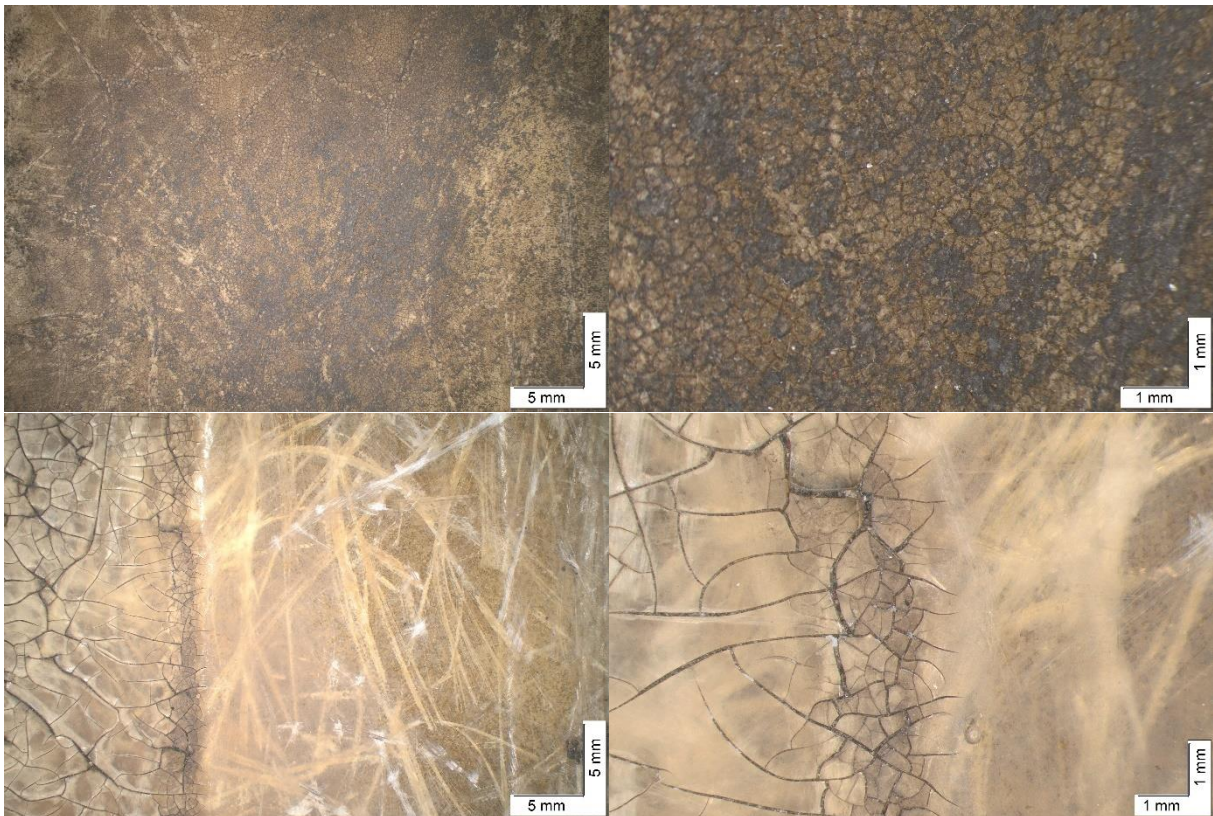
L'échantillon se présente sous la forme d'une plaque. Il est observé la présence de pollutions, principalement sur l'une des faces, notée arbitrairement « Face 1 ». Il est probable qu'il s'agisse de la face extérieure de la plaque de toit. Cette face présente un ensemble de microcraquelures indiquant un vieillissement du matériau, très probablement sous l'effet du rayonnement solaire (Figure 3).

Il est observé la présence de fibres dans le matériau, principalement visible par transparence sur la face 2 (Figure 3).

Figure 3 : Observation de la surface de l'échantillon (non lavé) au stéréomicroscope. (Face 1 en haut, Face 2 en bas)

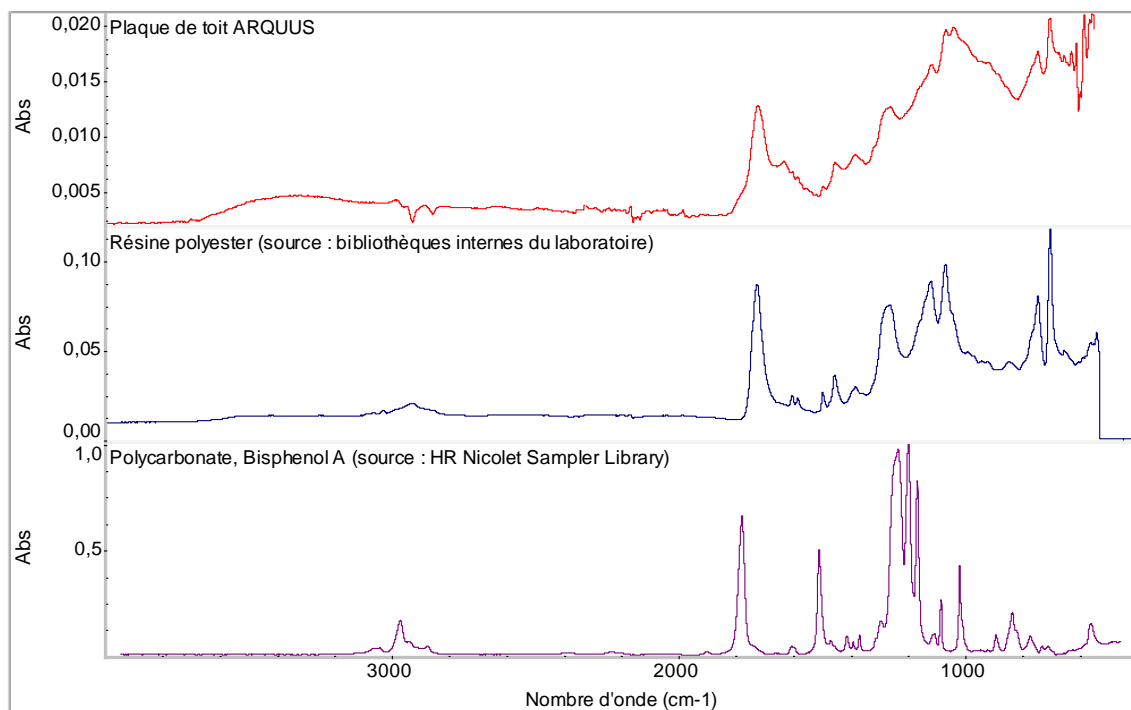
Au vu de l'aspect visuel de l'échantillon, une analyse par spectrométrie infrarouge a été réalisée. Cette analyse montre que la plaque de toiture est constituée d'une résine polyester (Figure 4).

Il ne s'agit donc pas d'un polycarbonate comme cela était indiqué par le client.

Figure 4 : Analyse du prélèvement par spectrométrie infrarouge. Comparaison avec le spectre d'une résine polyester et du polycarbonate.

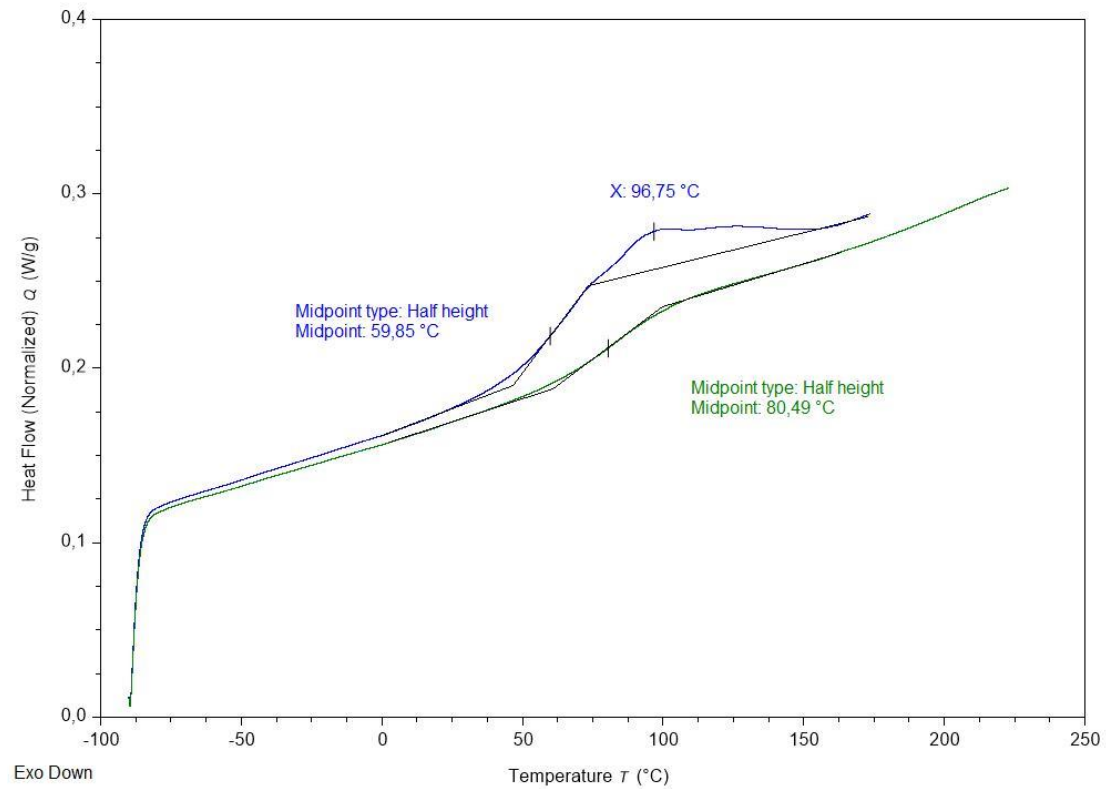
Lors de la première chauffe il est observé une température de transition vitreuse vers 60°C suivi d'un pic endothermique aux alentours de 97°C qui pourrait correspondre au départ d'une espèce volatile, très probablement de l'eau (Figure 5).

Lors de la deuxième chauffe une température de transition vitreuse vers 80°C est observée.

La température de transition vitreuse plus basse lors de la première chauffe peut s'expliquer par la présence d'eau dans le matériau, qui abaisserait sa température de transition vitreuse (phénomène de plastification).

Figure 5 : Thermogramme DSC de l'échantillon lavé et séché

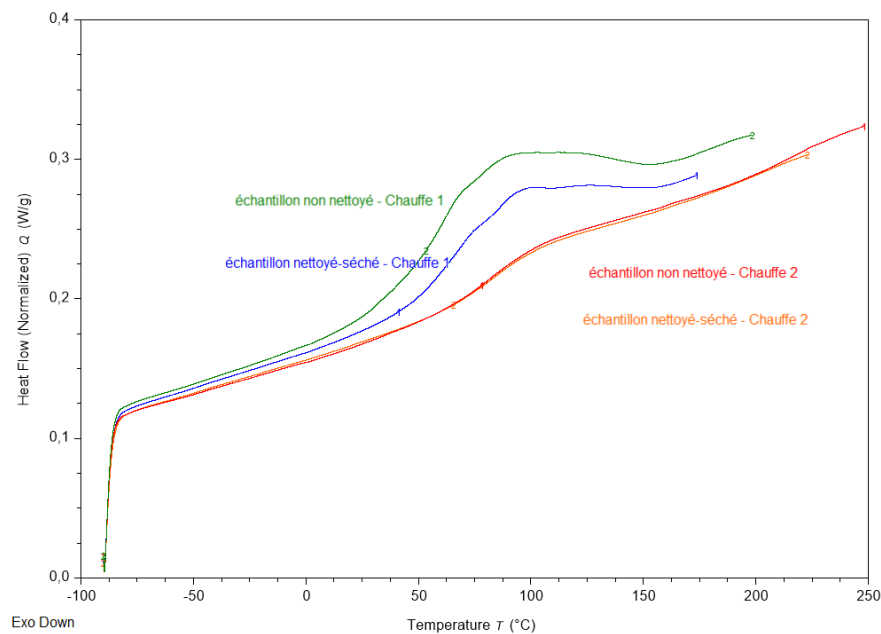
Il est à noter que le résultat obtenu sur l'échantillon nettoyé était sensiblement similaire à celui obtenu sur l'échantillon non nettoyé. Seule la transition vitreuse est plus élevée lors de la première chauffe sur l'échantillon nettoyé et séché sous vide (cf. Figure 6). Ceci indiquerait que l'échantillon non nettoyé contient plus d'eau (phénomène de plastification plus marqué) que l'échantillon lavé puis séché. Cela indique aussi que les opérations de séchages mises en place n'ont pas permis de sécher complètement l'échantillon. Le comportement à la seconde chauffe est identique pour l'échantillon non lavé et pour l'échantillon lavé et séché.

Figure 6 : Impact du nettoyage-séchage sur la transition vitreuse de l'échantillon

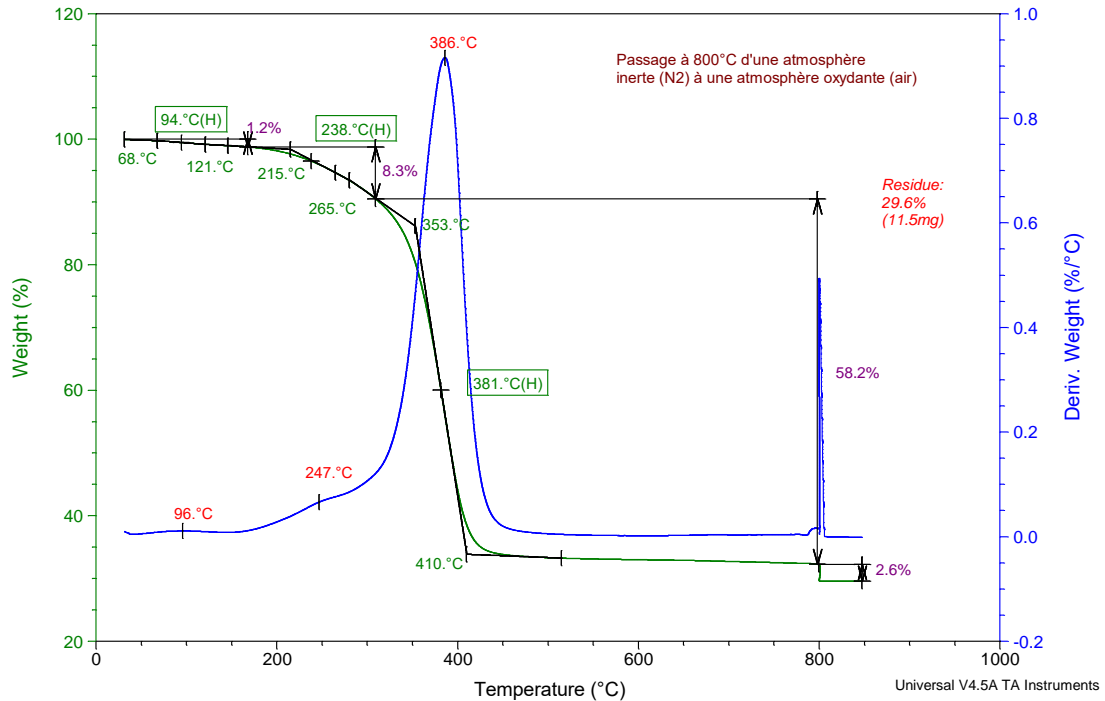
L'analyse confirme une perte de masse autour 94°C, qui serait cohérente avec présence d'eau dans l'échantillon.

Le matériau commence à se dégrader à partir de 215°C, le matériau perdant environ 8% de sa masse autour de 240°C. La majeure partie de la matrice polymère se décompose aux alentours de 380°C, où le matériau perd près de 58% de sa masse.

Le taux de charge non oxydable est d'environ 30%. Il s'agit probablement de fibres de verre.

Figure 7 : Thermogramme TGA de l'échantillon
